## **SOSTITUZIONE CAVI E CAPPUCCI CANDELE SULLA RD 500 Ic**

| <b>Moto:</b> | <b><i>Yamaha RD 500 Ic</i></b> |
| <b>Cavi e cappucci :</b> | <b><i>NGK Racing Cable, Type: CR6</i></b> |

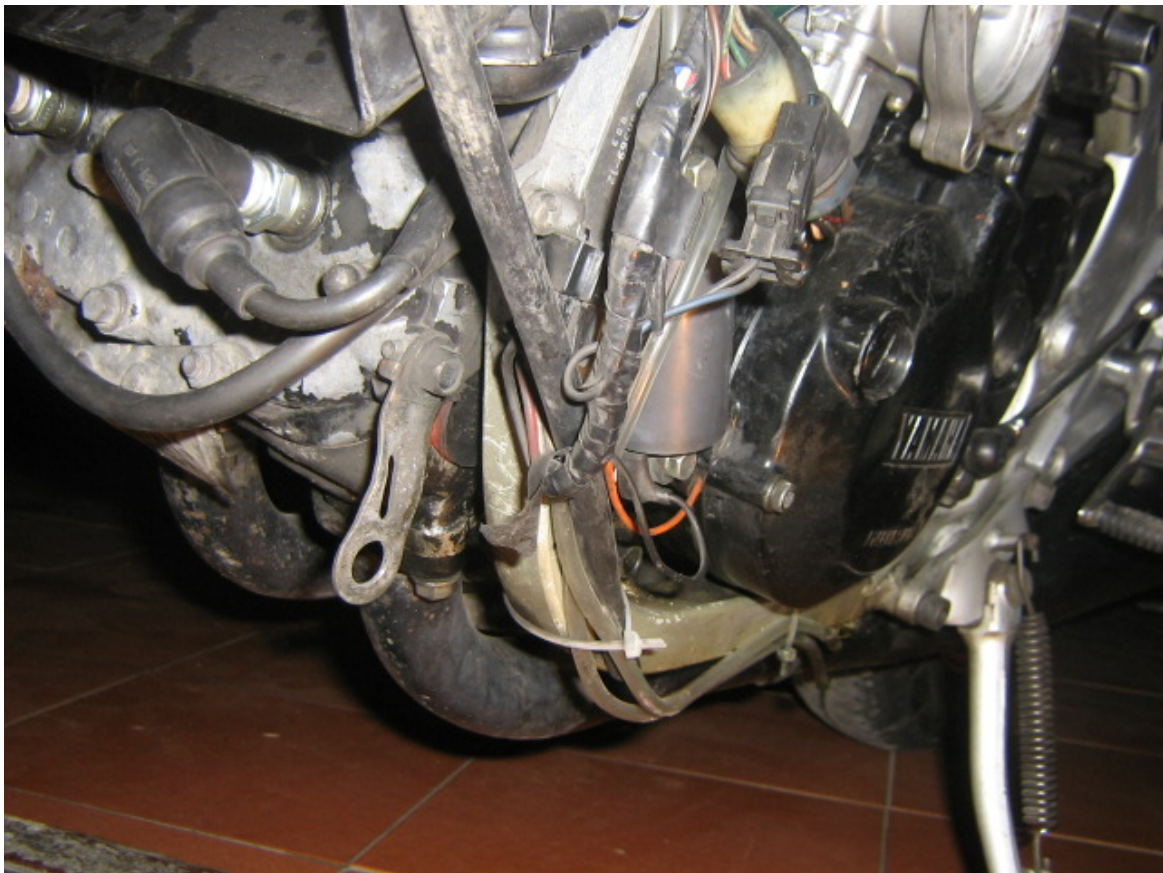
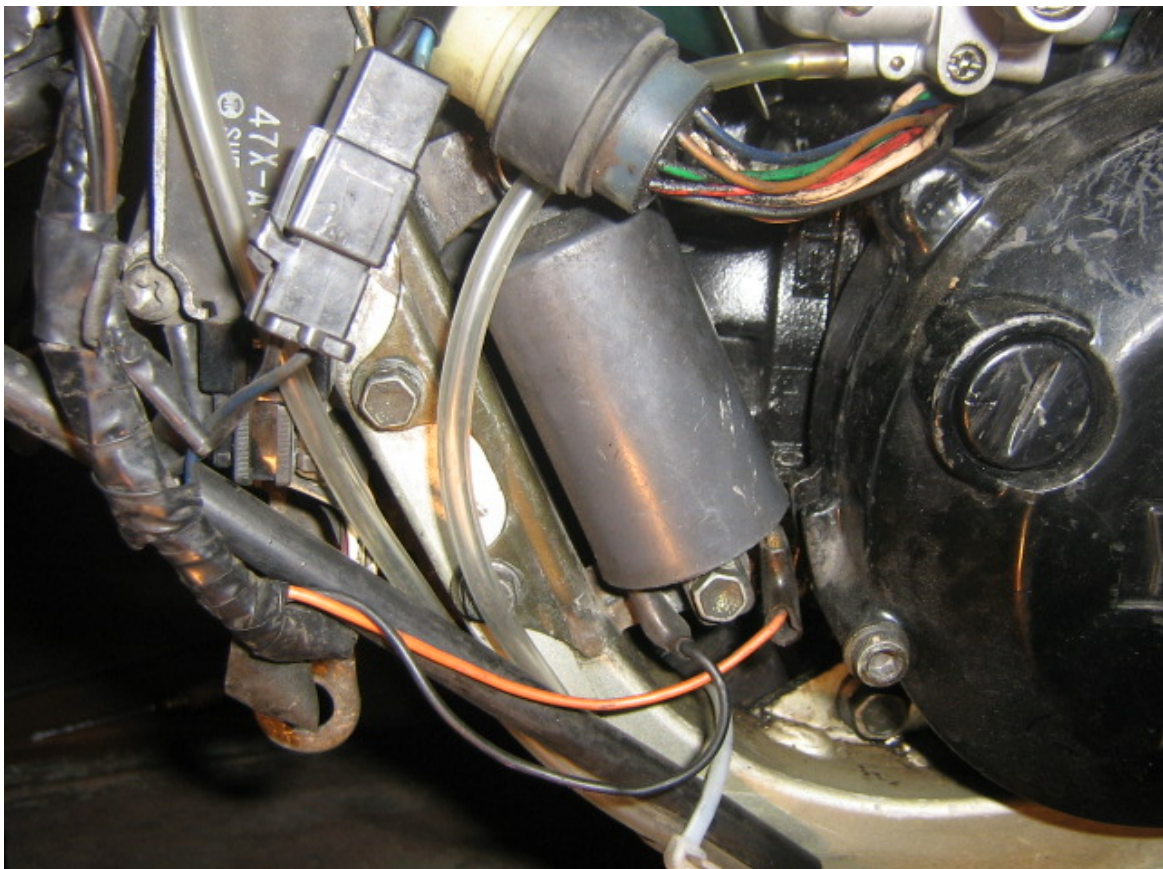
Come si presentano i cavi dei cappucci e la bobina, della bancata anteriore, originali.

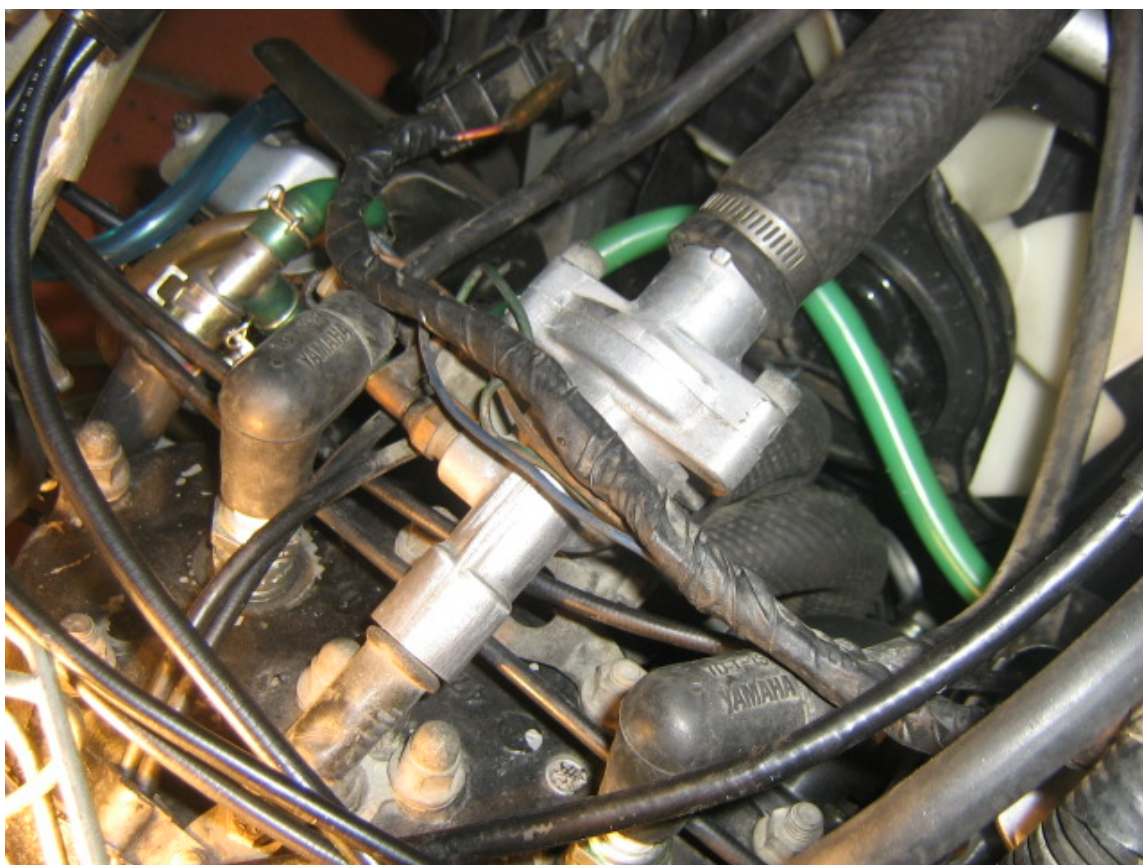
Ecco come si presentano i cappucci, i cavi originali...

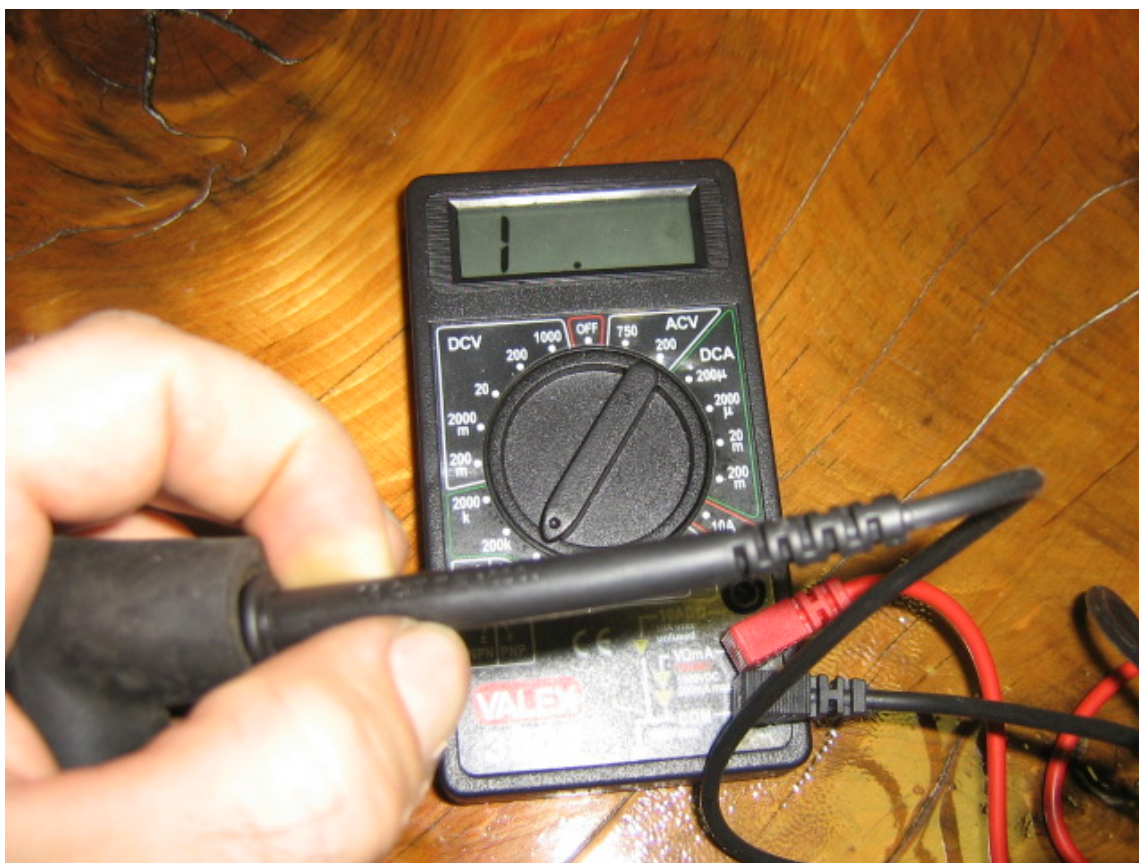
Cavo e pipetta #1: nessun segno di vita.

Calcolando che i cappucci delle candele hanno in origine una impedenza di 5 k $\Omega$ , alla luce dei fatti solamente due cappucci su 4 hanno mantenuto "grosso modo" il valore di corretto funzionamento, uno ha un valore di impedenza maggiore mentre addirittura un altro lavora praticamente a circuito aperto apportando quindi anomalie decisamente controproducenti al corretto funzionamento del motore.

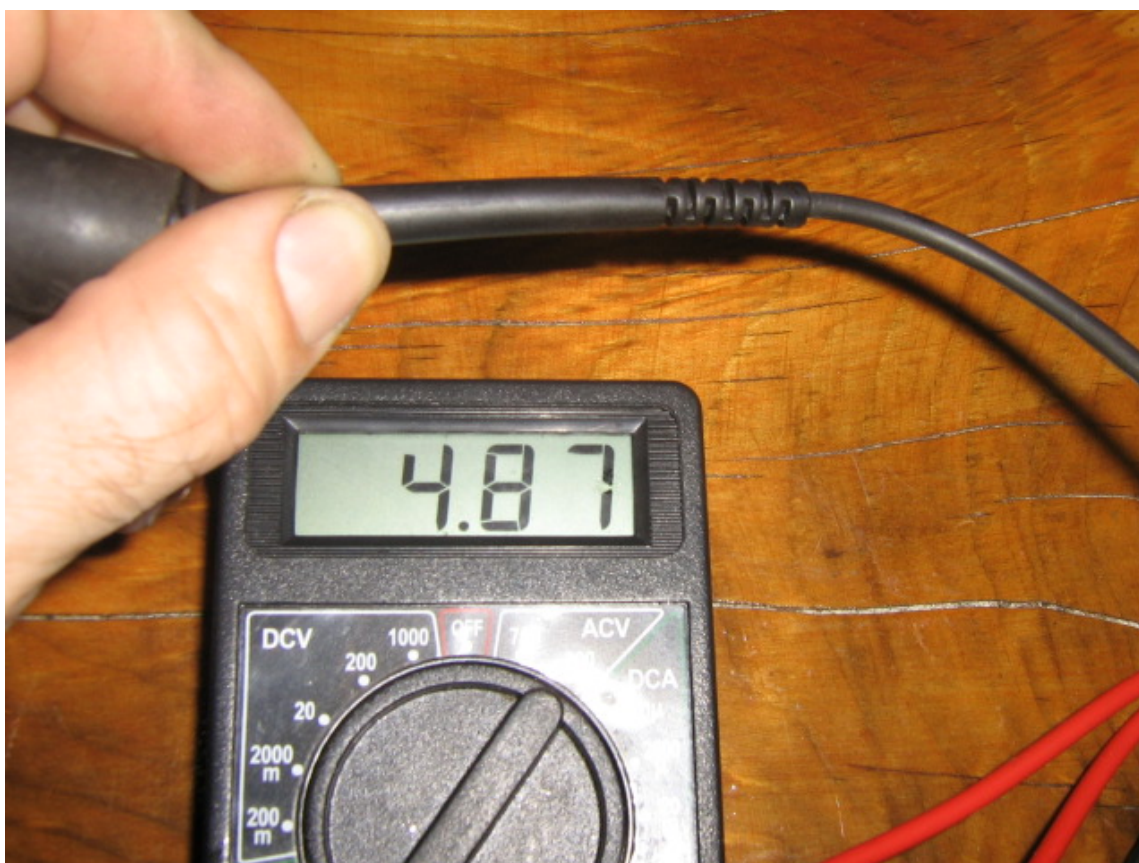
Cavo e pipetta #2: 4.87 k $\Omega$

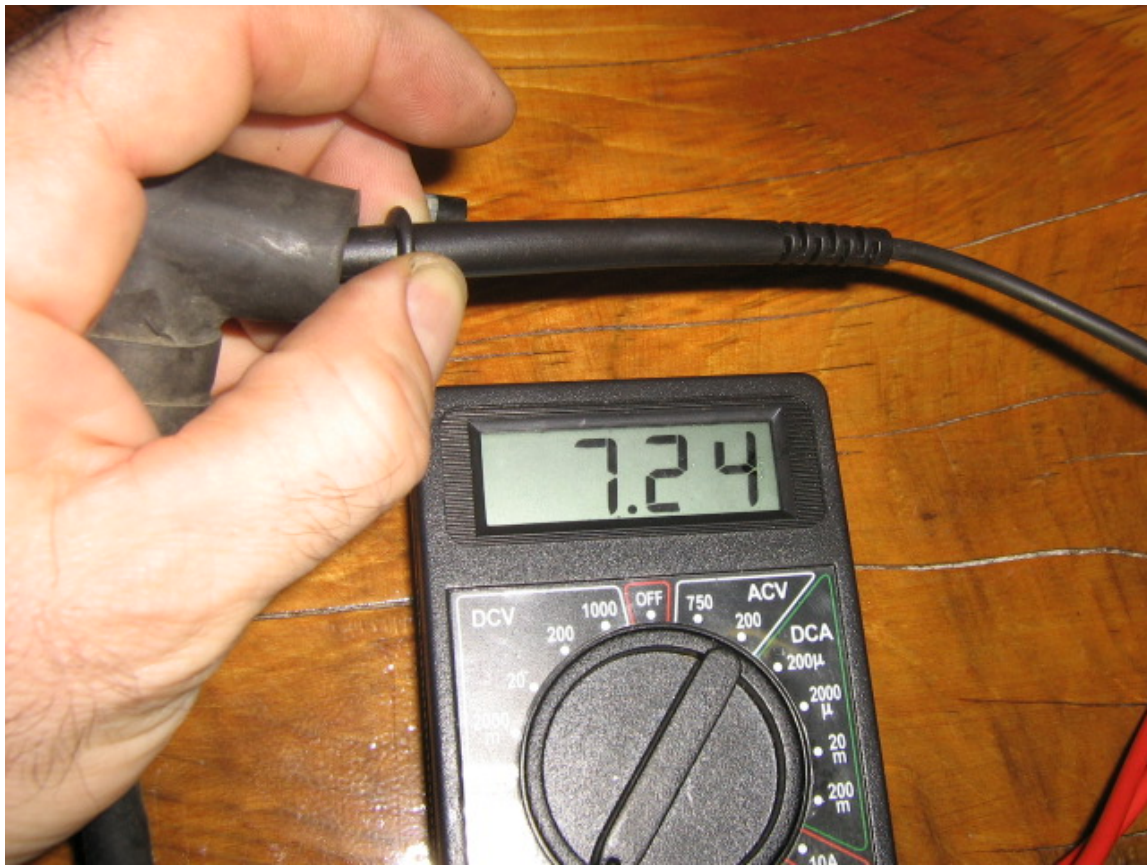
Cavo e pipetta #3: 7.24 k $\Omega$

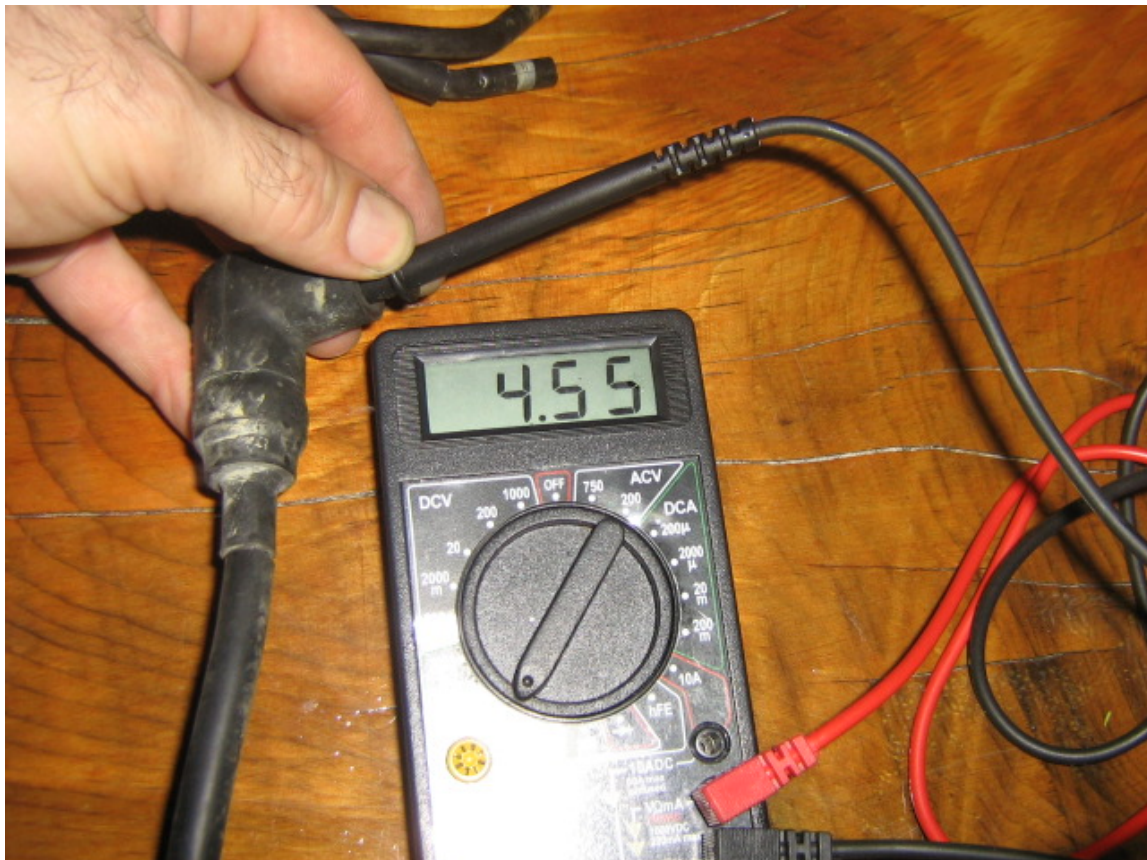
Cavo e pipetta #4: 4.55 k $\Omega$

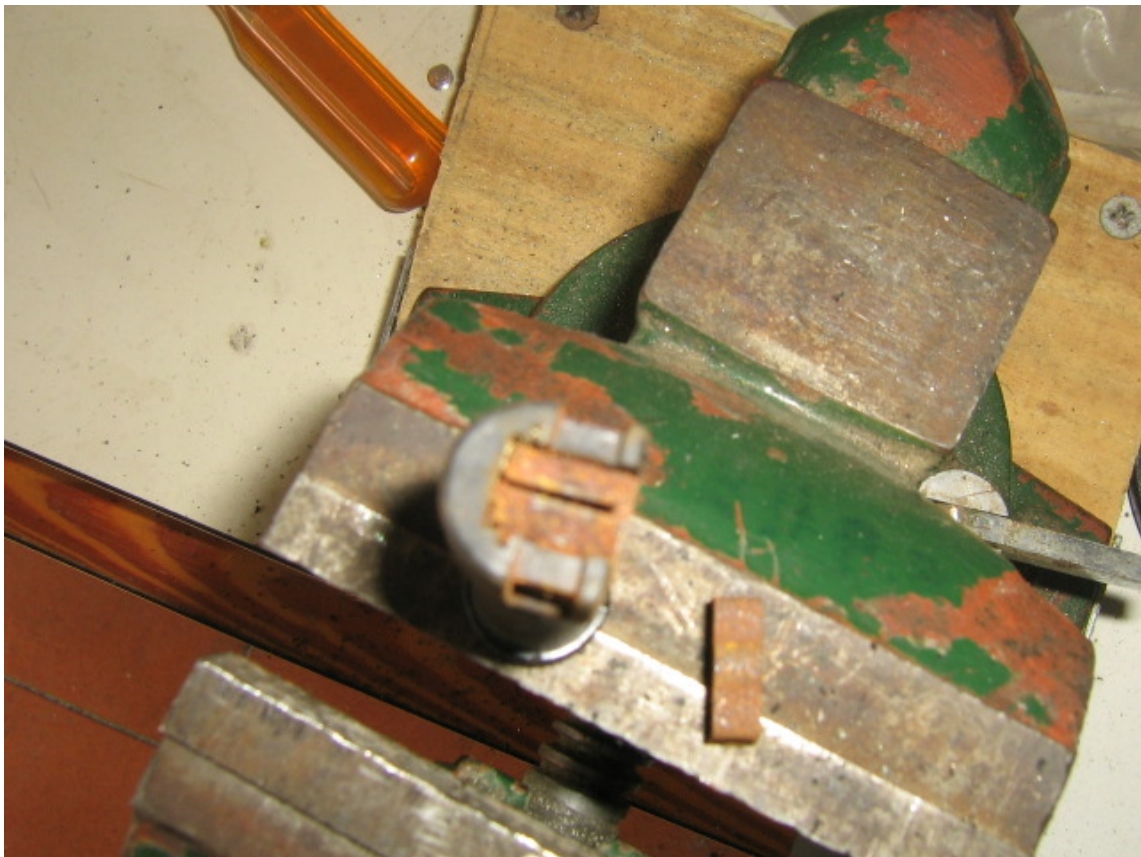
Le condizioni di avanzato ossidamento all'interno, erano queste...

Questo fa sì che parti meccaniche ed elettriche (soprattutto), siano soggette ad un lento ma costante logoramento sovente interno e affatto visibile ad occhio nudo.

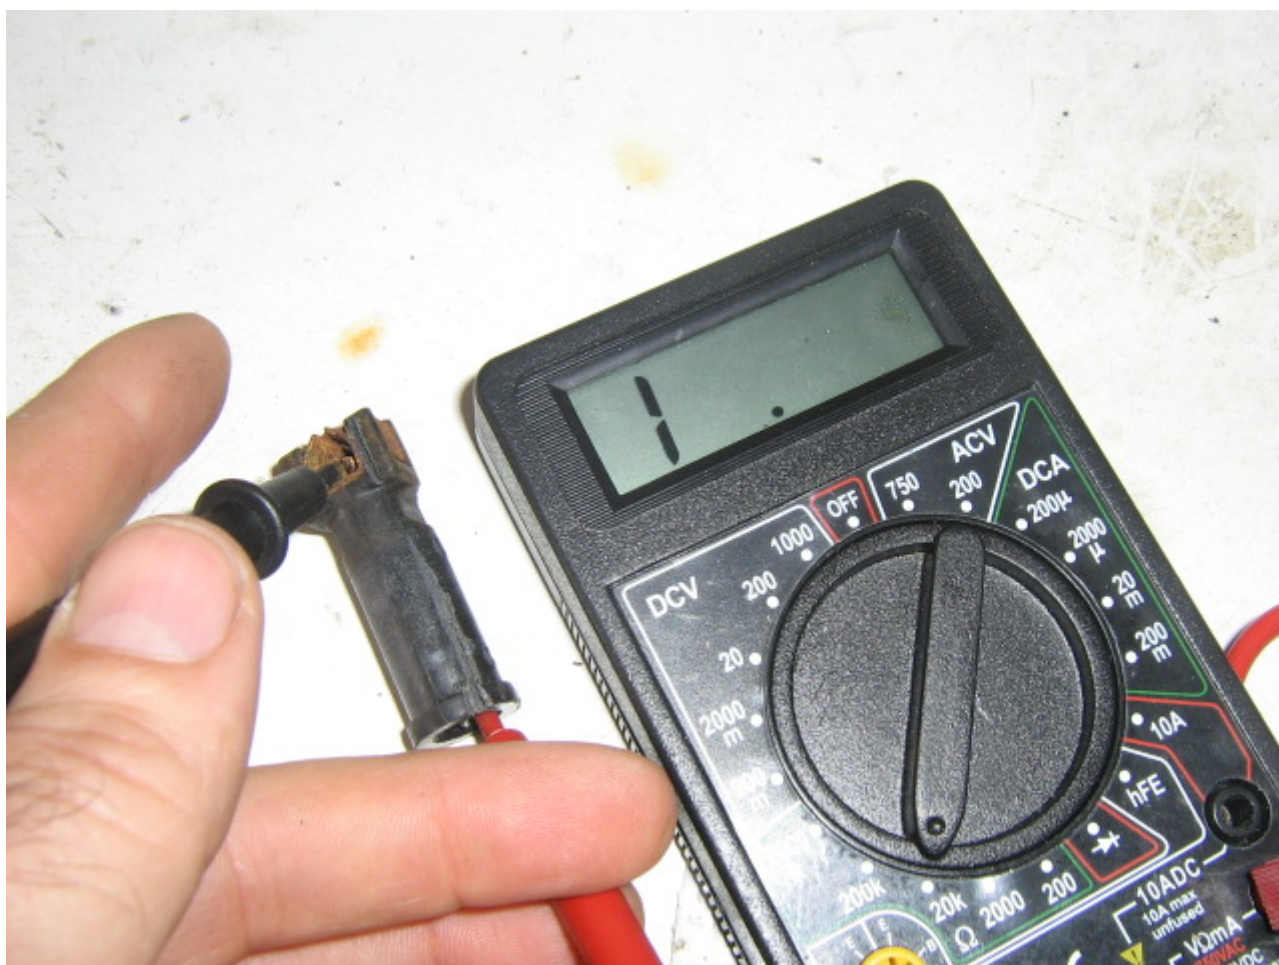
... ed al cappuccio, dove la conduzione è nulla.

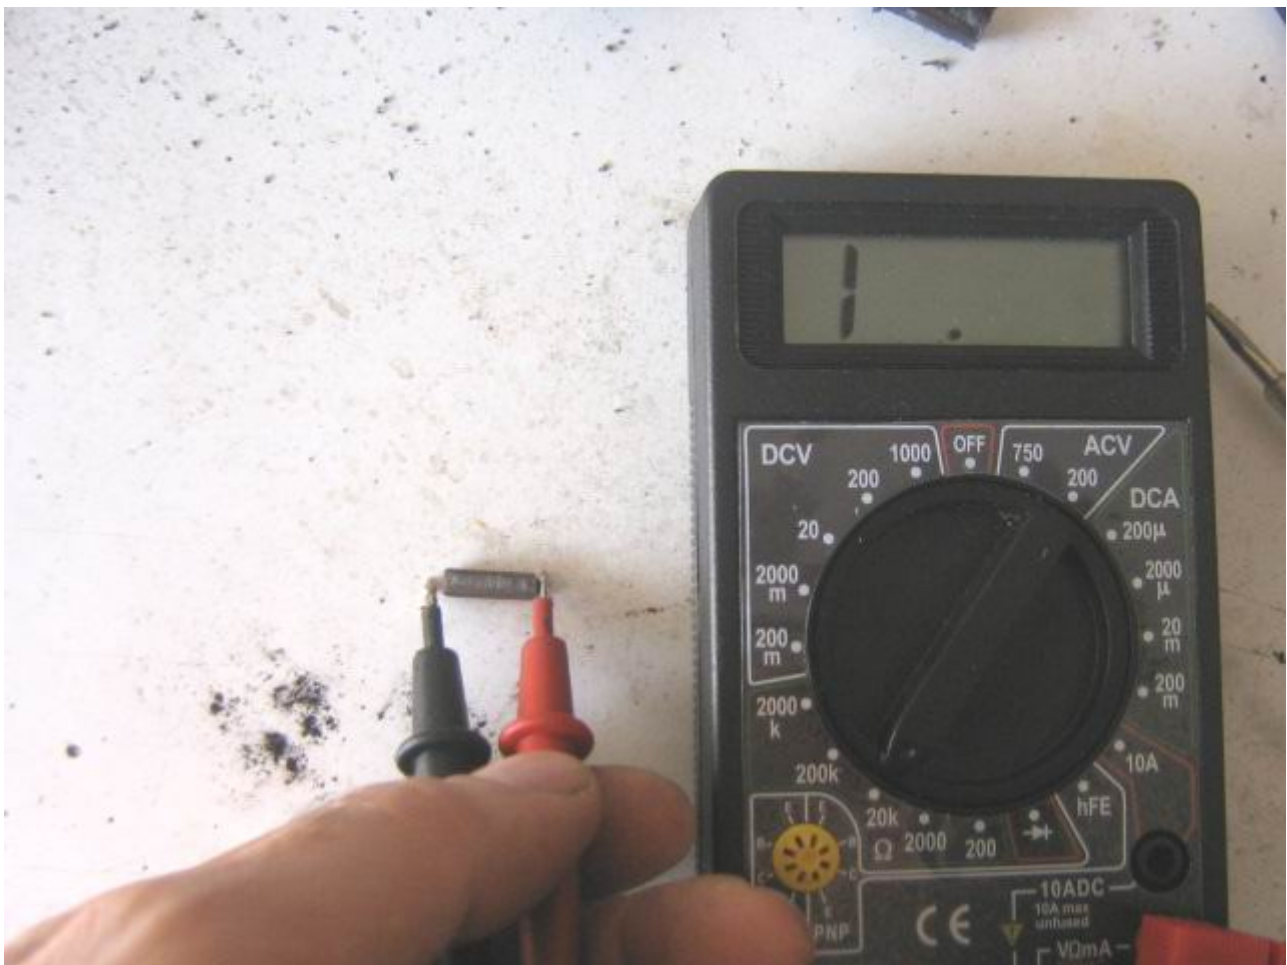
Ultimo controllo al resistore da 5 k $\Omega$  che in realtà NON CONDUCE !!!
